# Crackerbox

© 2016 SchiffsModell

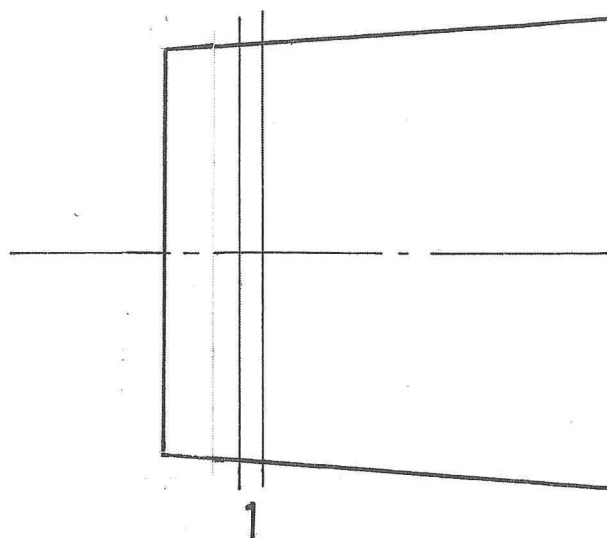
A

VERSTÄRKUNG DER NASE

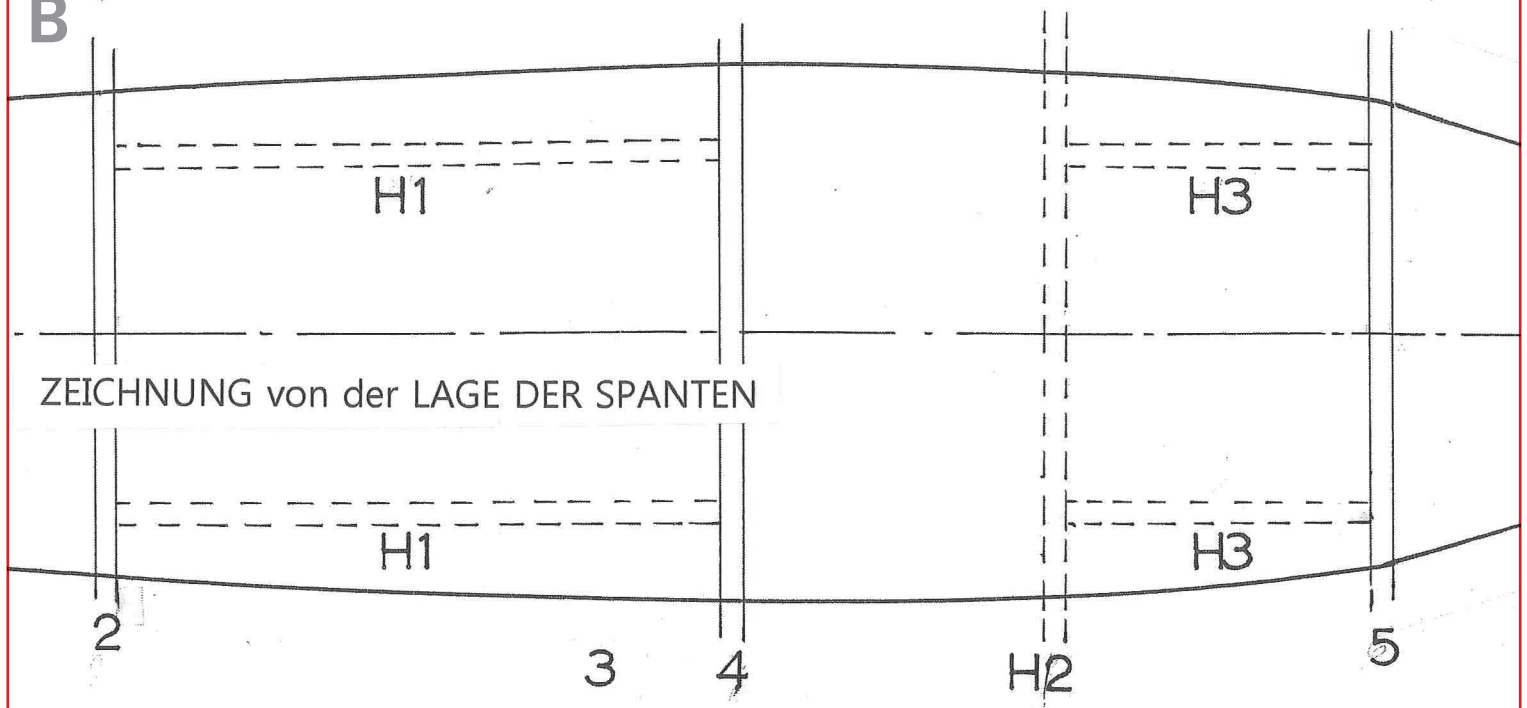
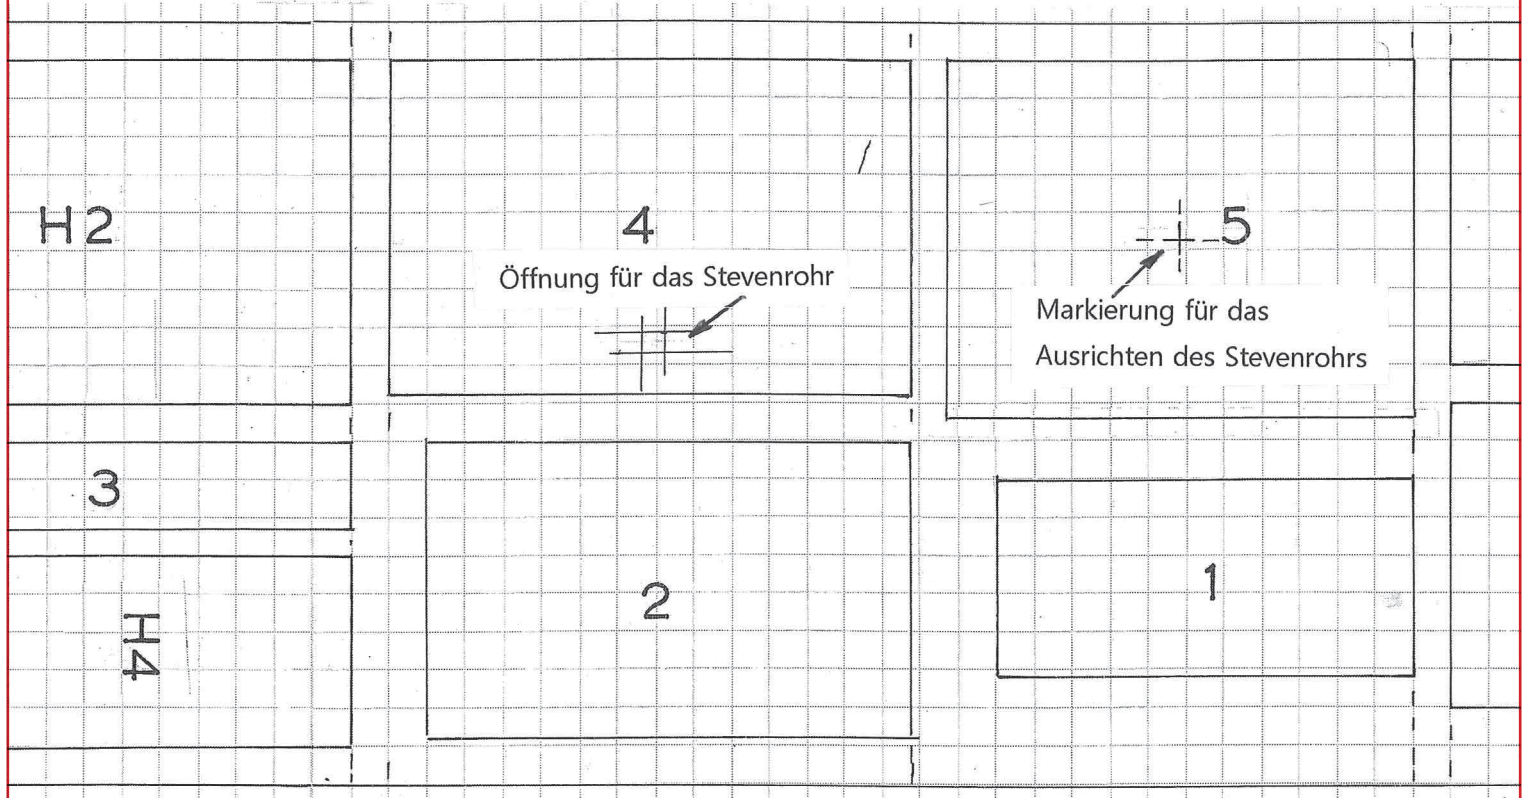
B

SJABLONE der INNEREN WÄNDE

1, 2, 4 en 5 sind Spanten,  
3 ist das Armaturenbrett  
H1, H2, H3 en H4 sind Hilfsspanten
